2022 年 6 月 21 日 中華電力電纜橋起火事故調查報告

二零二二年六月二十一日
中華電力電纜橋起火事故

事故調查專責小組報告

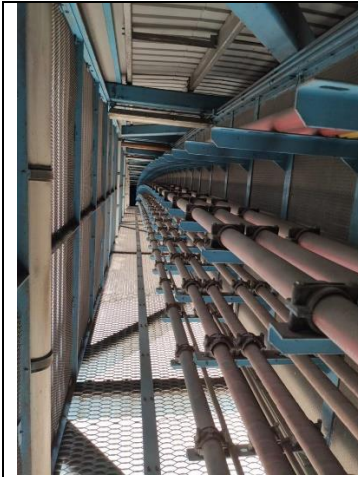
從電纜橋內部望向擴業街入口的 B 區景象，顯示 1 萬 1 千伏特電纜的裝置以及已停用並已將油排放的 13 萬 2 千伏特充油式電纜（下層）。

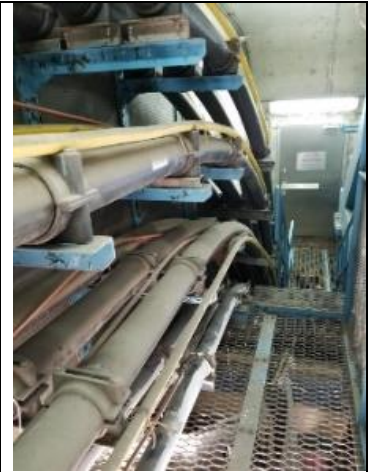
從電纜橋內部望向擴業街入口的 A 區景象，顯示 13 萬 2 千伏特電纜的電纜架。

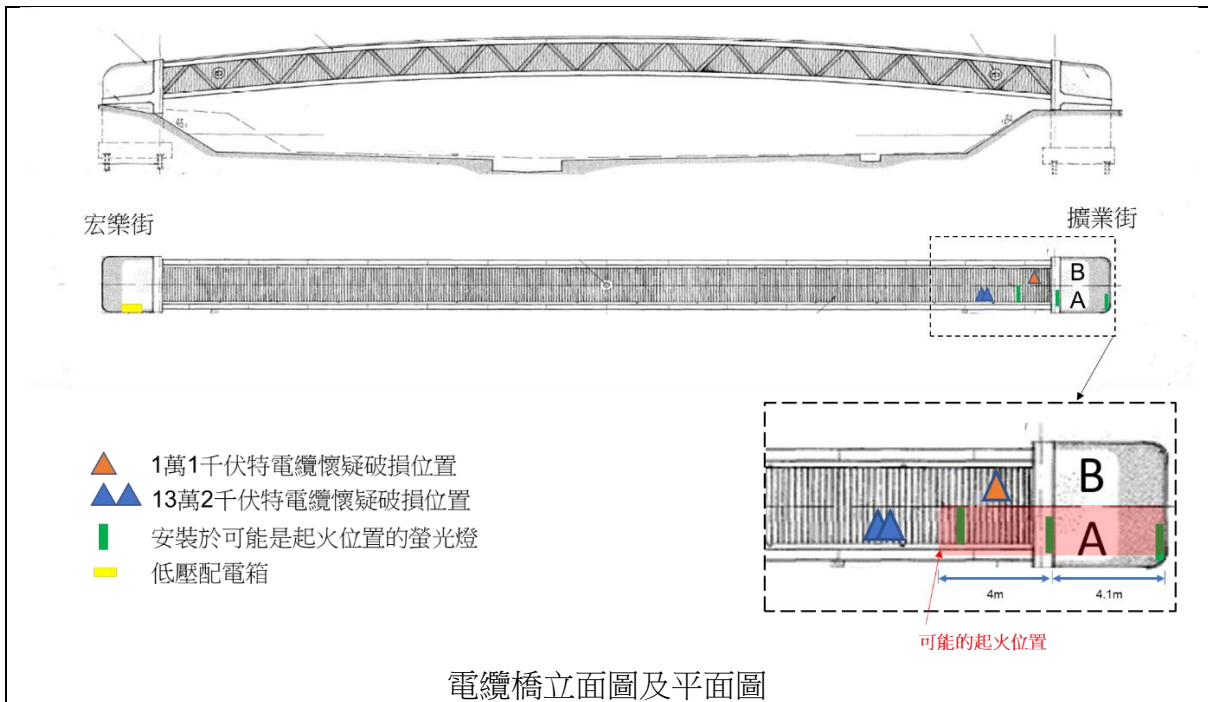
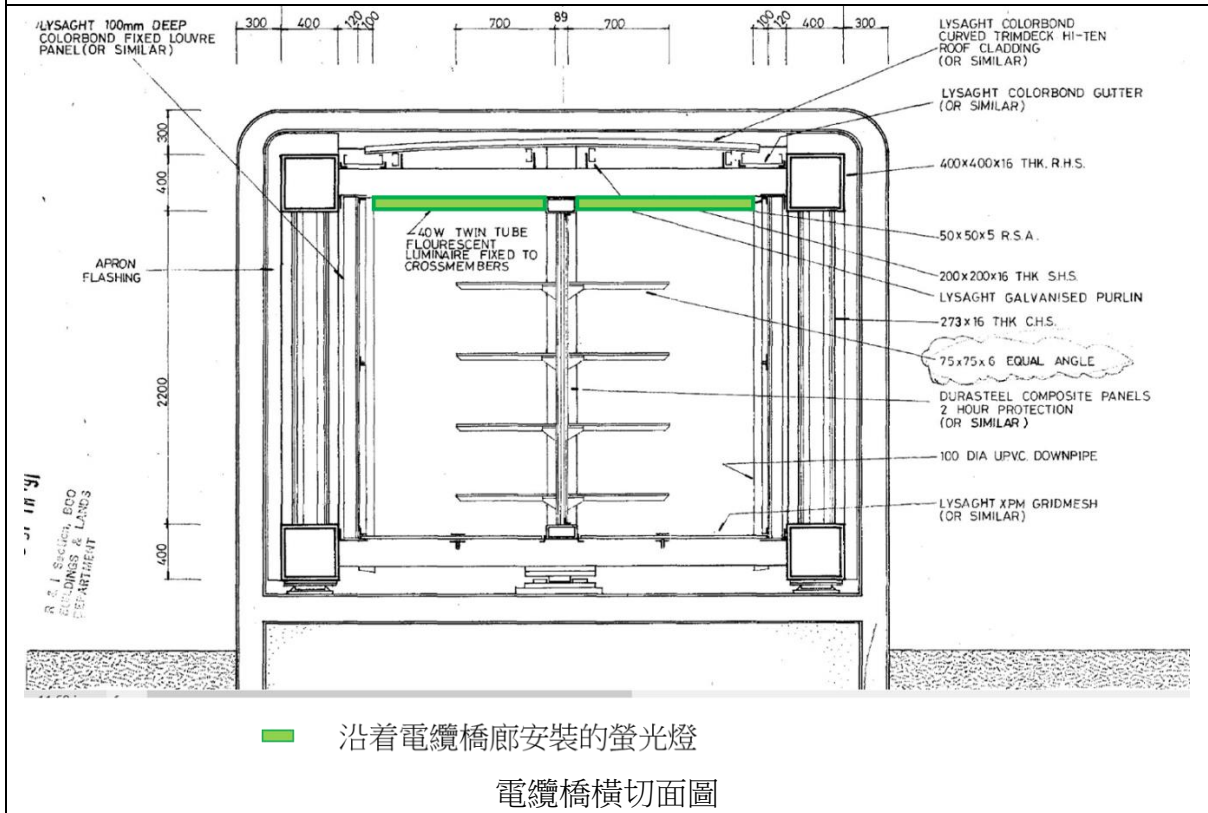
附件 4：電纜橋建築設計

- b) A 區受火警損毀較為嚴重，其中 A 區內承托電纜的支架完全塌下，但 B 區沒有這種情況；
 - c) 火警痕迹顯示擴業街 A 室（範圍約 4 米長），及 A 區由室橋銜接點往橋伸延四米範圍，曾發生非常高溫的燃燒。為便於參考，該範圍在附件 4 的圖示中以紅色陰影表示；
 - d) 經由獨立化驗室對擴業街 A 室所採的混凝土樣本進行岩相分析，結果進一步支持擴業街 A 室內火勢猛烈的結論，室內溫度達到攝氏 900 度。在近擴業街一側的室橋銜接點往橋伸延約四米範圍內的橋頂，出現了由嚴重燃燒所導致的大程度氧化。需知火的溫度越高，燃燒時間越長，氧化效應就越顯著；

- 4.11 根據上文第 4.10(c)段所述，估計起火位置在 A 區之內，範圍是從擴業街 A 室入口到室橋銜接點再往橋伸延約四米之處。這是在附件 4 中的圖示中以紅色陰影表示的範圍。
- 4.12 鑒於可能的起火地點確立在 A 區近擴業街一側，所以已檢視以下兩個在擴業街 A 室之內和靠近入口的可能火源：

- 4.15 獨立消防工程顧問的結論是，在近擴業街一側的室橋銜接點往橋伸延約四米範圍內的螢光燈，可能是火源。這火源有可能點燃最接近的導引電纜，火勢再蔓延至可能起火位置鄰近的導引及供電電纜。
- 4.16 基於以上所述，最可能的火源為位於 A 區近擴業街一側由室橋銜接點往橋伸延四米範圍內的螢光燈。
- 4.17 一旦產生上述小火，只需要結合燃料及氧氣就能使火勢持續。就燃料而言，整條橋內有不少燃燒負荷量，包括九條 13 萬 2 千伏特 XLPE 電纜，五條 1 萬 1 千伏特 XLPE 電纜和四條 1 萬 1 千伏特絕緣紙電纜的電纜外層足以令火勢持續。A 區相較於 B 區有更高的燃燒負荷密度。至於氧氣，電纜橋內的自然通風提供充足氧氣讓火勢蔓延。
- 4.18 以上火勢發展的理論，與公眾人士所拍的錄影片段和照片相符，亦符合獨立消防工程顧問所做的火災模擬結果和警報及故障訊號的記錄。
- 4.19 除了上述的結論外，還應注意以下的額外背景：
- a) 大部分主要鋼料仍然完好無損，而且大部分橋頂和側板、桁條、欄杆和網狀金屬地台板都沒有因火警而嚴重損毀。據觀察所知，沿着橋廊的中主幹的複合材料建築板完好無損。A 區的電纜架被火警損毀得最嚴重，從該處直至集水坑的電纜入口處，大部分電纜的外層和絕緣層被火警完全燒毀，而在其他三個室的電纜外層狀況良好；及
 - b) 除靠近擴業街 A 室外，橋廊兩端的所有混凝土室的水泥密封間都被燒焦及有不同程度的煤煙燻黑。據觀察所知，擴業街 A 室的混凝土表面呈暗黃色，而在該混凝土室與室橋銜接點接壤的天花板邊緣出現剝落。擴業街 A 室內的鋼樓梯、欄杆和平台的表面見不到油漆，而在其他三個室類似的鋼製附屬結構則觀察到剩餘藍色油漆。
