2022 年 6 月 21 日 中華電力電纜橋起火事故調查報告

二零二二年六月二十一日
中華電力電纜橋起火事故

事故調查專責小組報告

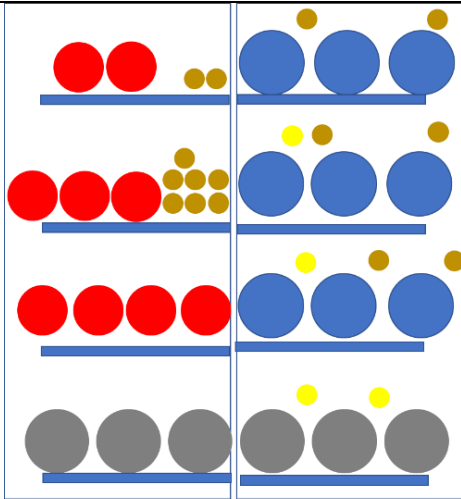
從電纜橋內部望向擴業街入口的 B 區景象，顯示 1 萬 1 千伏特電纜的裝置以及已停用並已將油排放的 13 萬 2 千伏特充油式電纜（下層）。

13萬2千伏特電纜 ● (每組線路有3條電纜)
 1萬1千伏特電纜 ● (每組線路有1條電纜，並有1條後備電纜)
 光纖電纜 ●
 導引電纜 ●
 已將油排放的13萬2千伏特充油式電纜 ●
 *電纜佈局根據現有資料顯示
